# Infoavond Tiel

23 november 2016

## 3. Woonkwaliteit

- a) Wettelijk kader
- b) Het Technisch verslag in de praktijk
- c) Rode lichten
- d) Praktische voorbeelden: fotoreportage

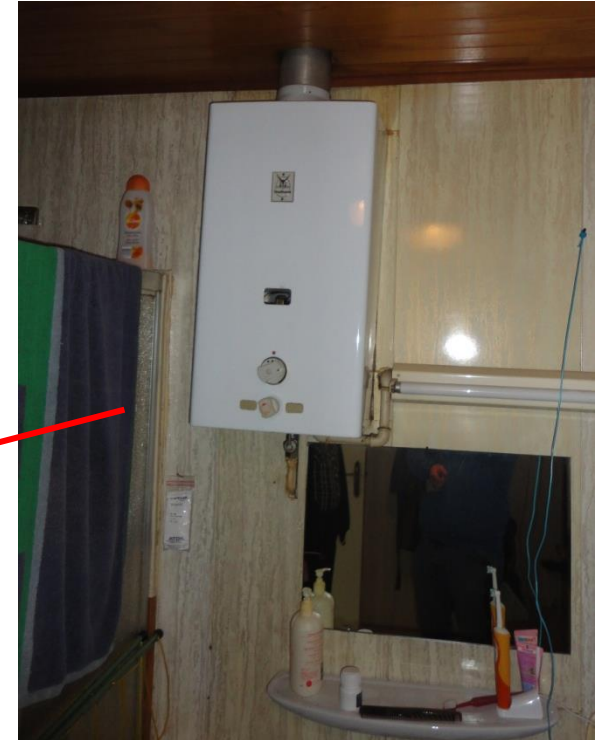
## Gasgeiser met open verbranding in de badkamer zonder toevoer van verbrandingslucht

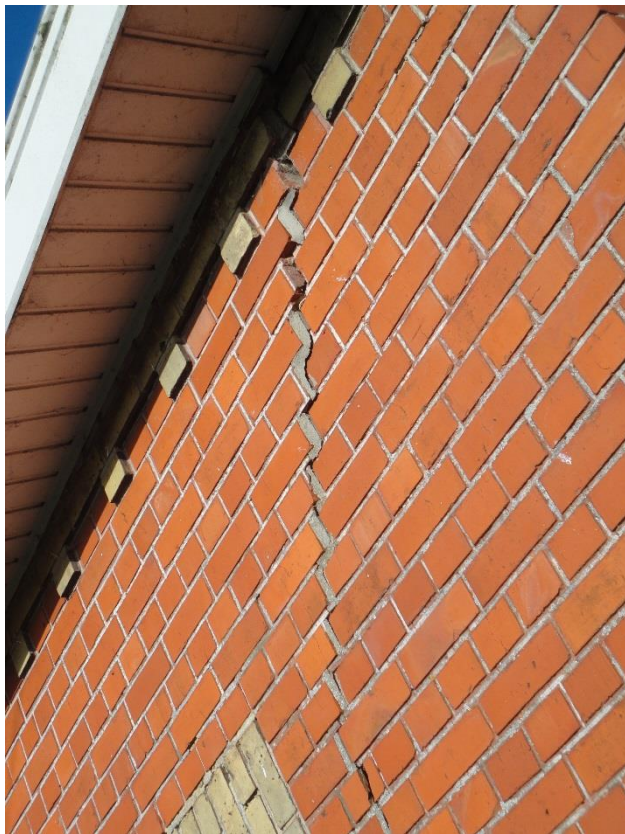
Openstaande barst in de  
voorgevel

3 strafpunten

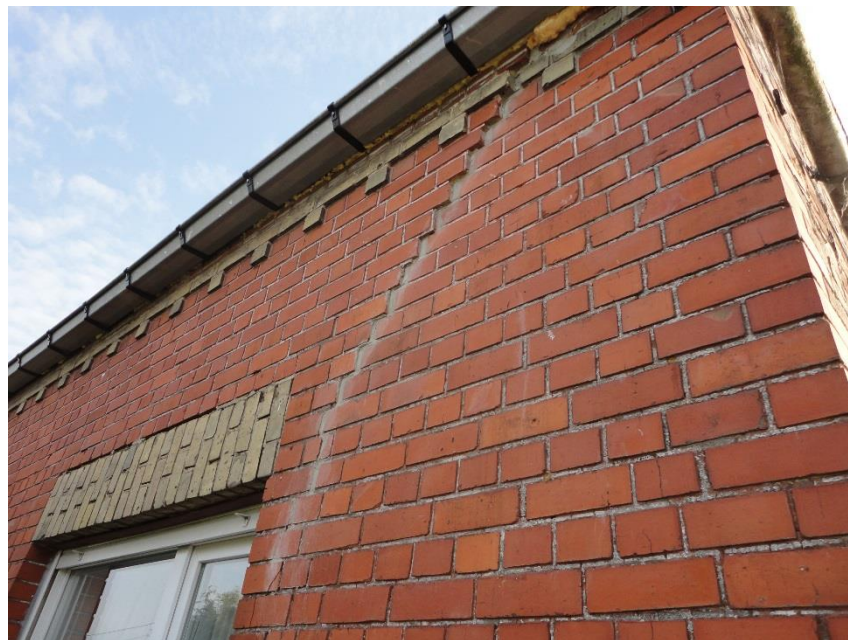
Barst opgevulde

0 strafpunten

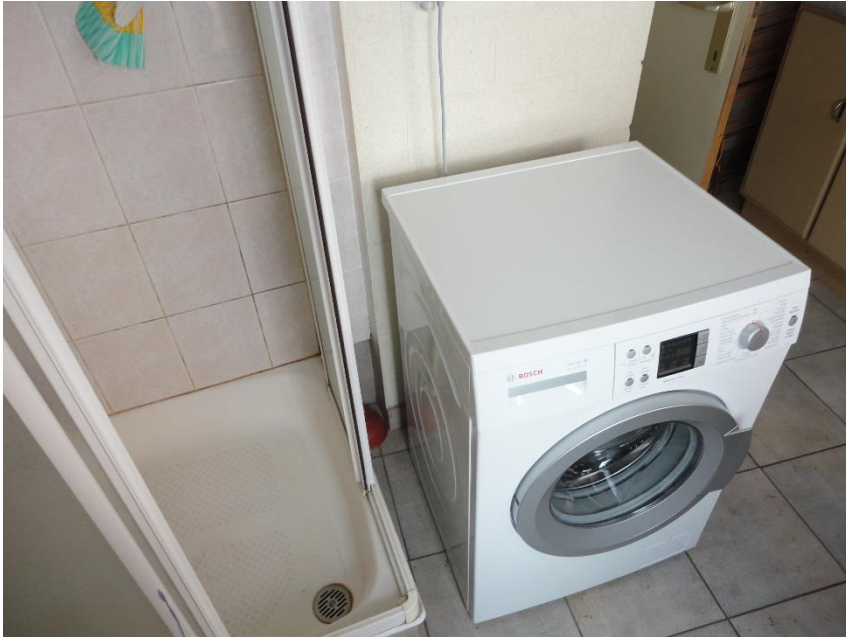
**Wasmachine in volume 2 rond  
de douche**

**15 strafpunten  
ONGESCHIKT**

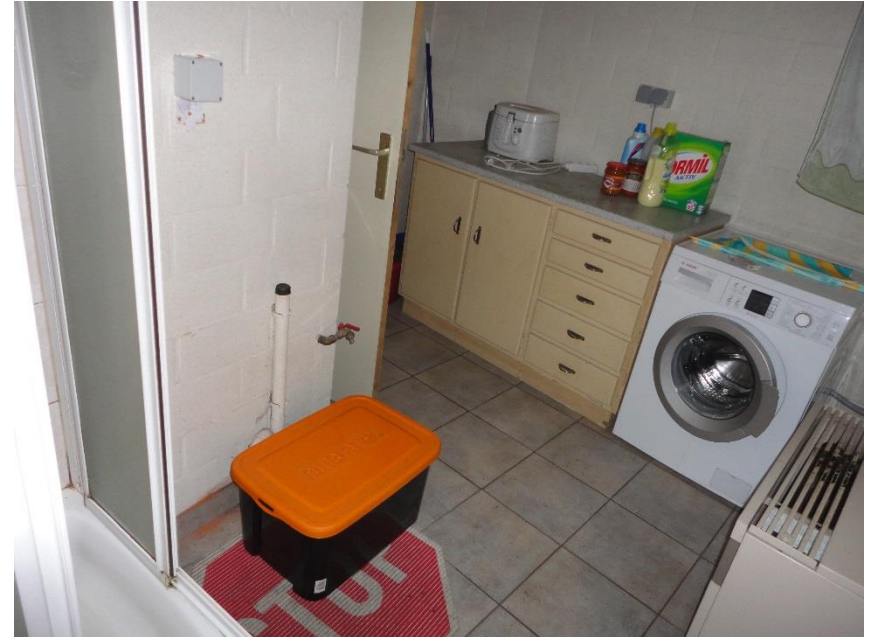
**Wasmachine verplaatst en  
aansluitingen onbruikbaar  
gemaakt**

**0 strafpunten**

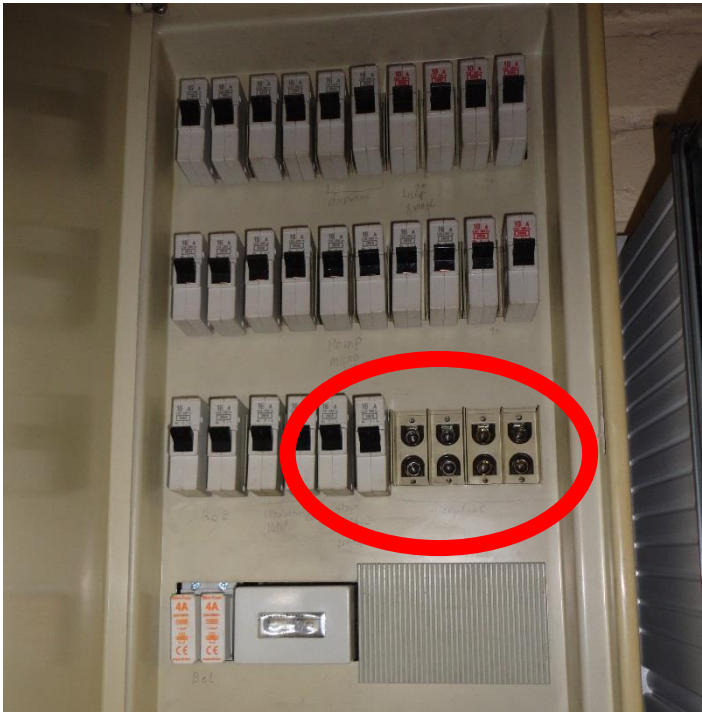
**Delen onder spanning  
aanraakbaar**

**15 strafpunten  
ONGESCHIKT**

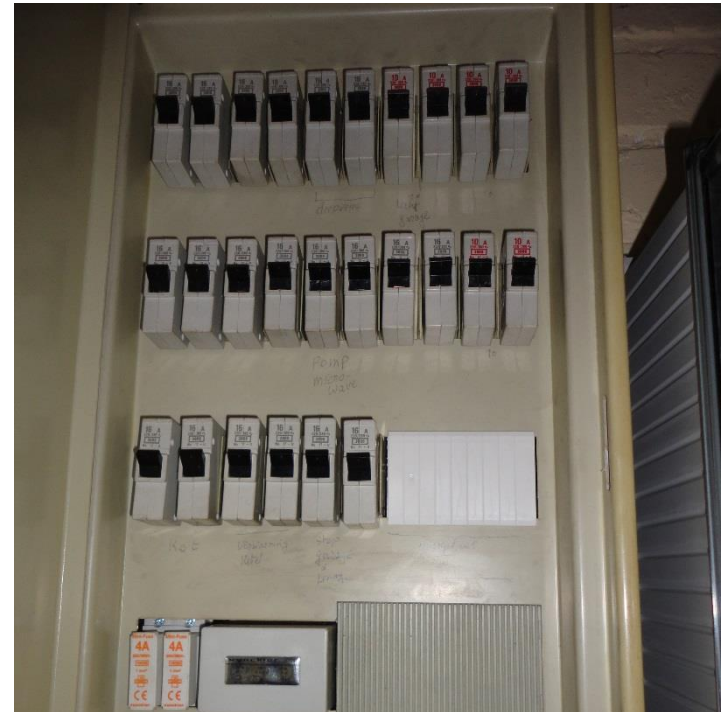
**Aanraakbare delen  
weggenomen en afgedicht**

**0 strafpunten**

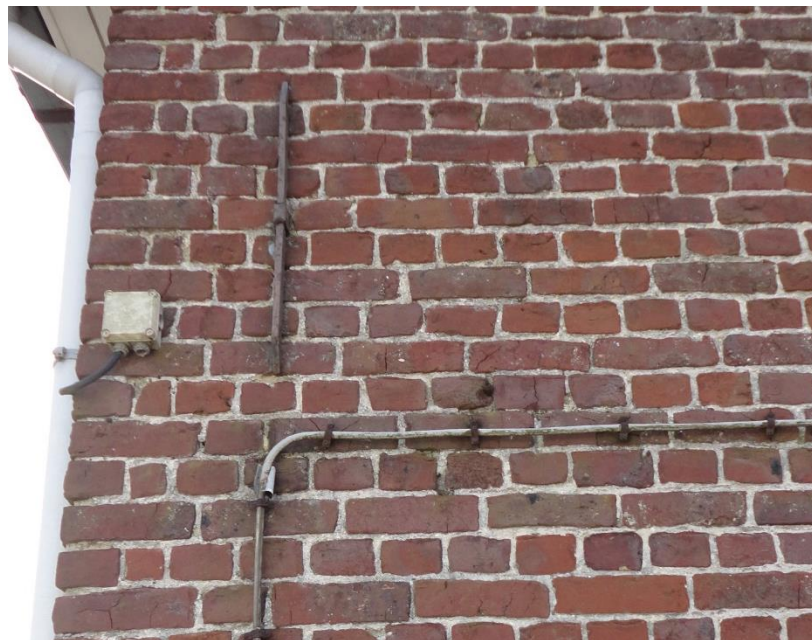
**Oude bekabeling  
weggenomen**

**0 strafpunten**

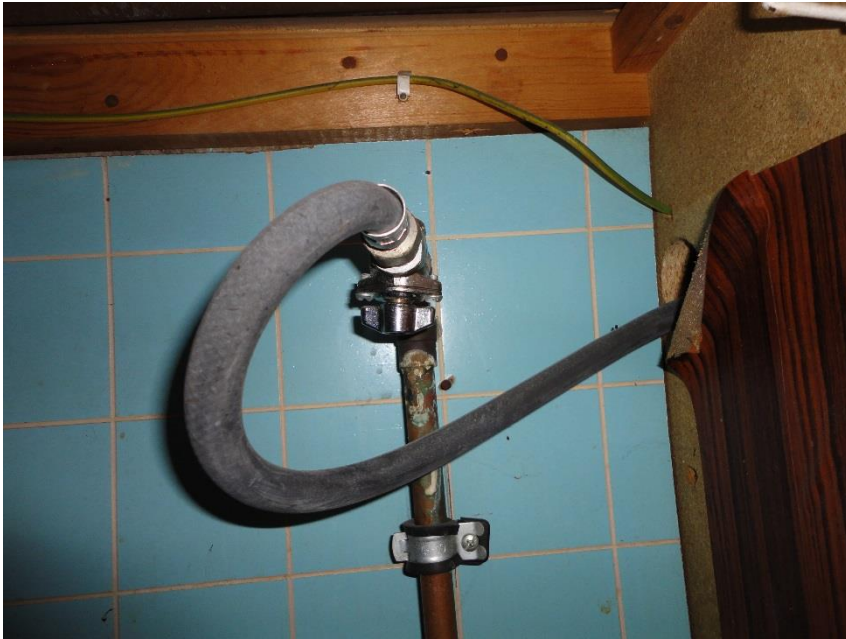
**Zwarte elastomeren slang  
voor een vast ingebouwd  
kookfornuis**

**15 strafpunten  
ONGESCHIKT**

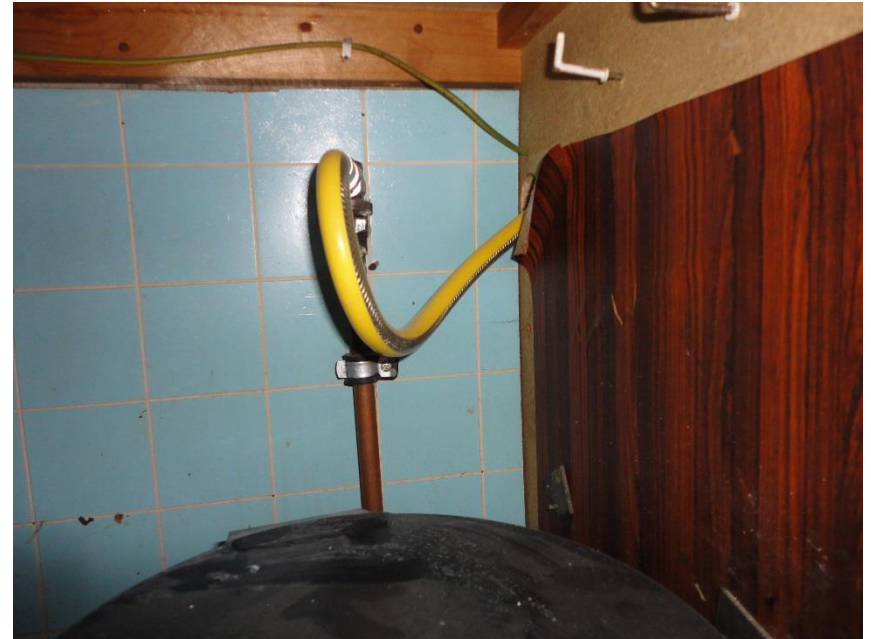
**Vervangen door een metalen  
slang ( enkel indien een starre  
leiding niet mogelijk is )**

**0 strafpunten**

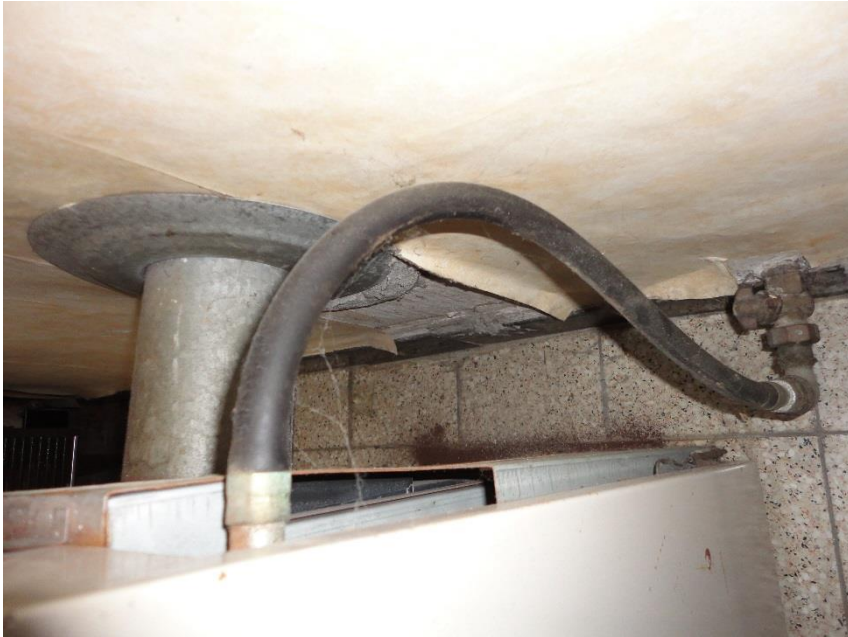
**Zwarte elastomeren slang  
voor een gaskachel**

**15 strafpunten  
ONGESCHIKT**

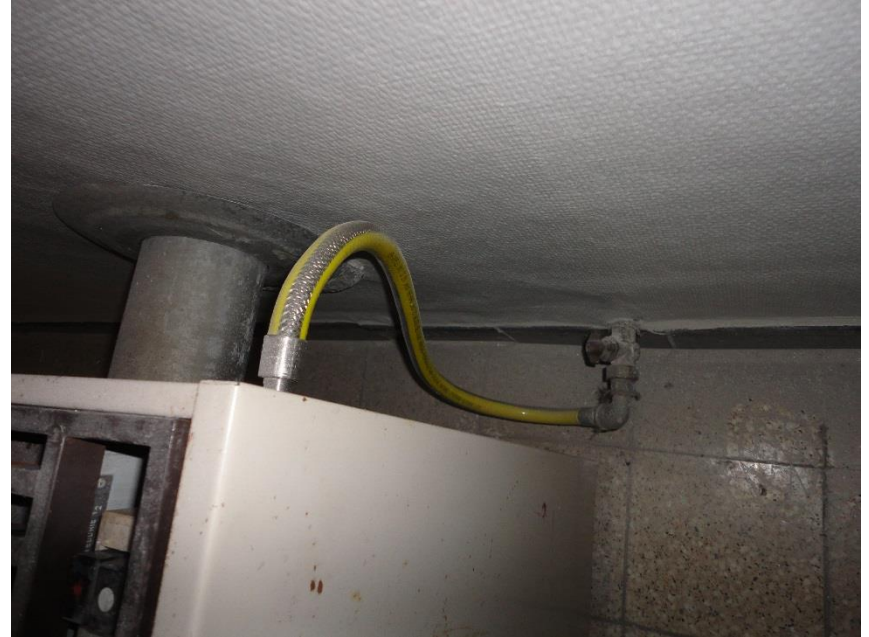
**Vervangen door een metalen  
slang ( enkel indien een starre  
leiding niet mogelijk is )**

**0 strafpunten**

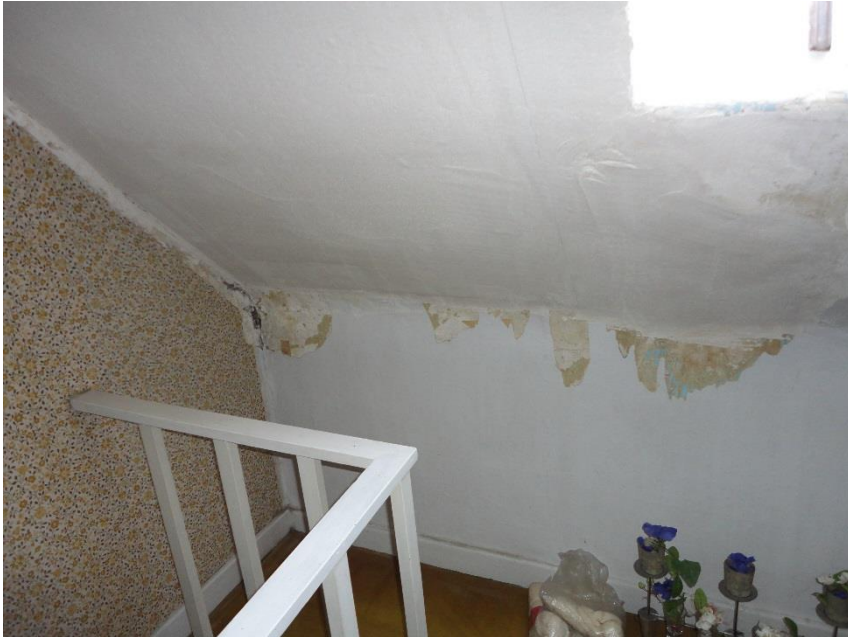
**Schade aan plafond door  
insijpelend water**

**3 strafpunten**

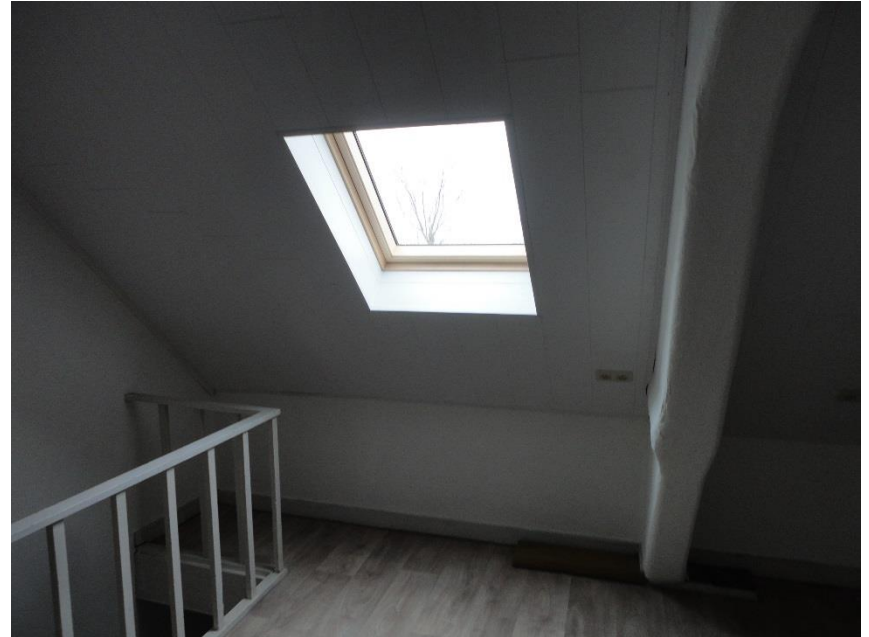
**Lek hersteld en plafond  
afgewerkt**

**0 strafpunten**

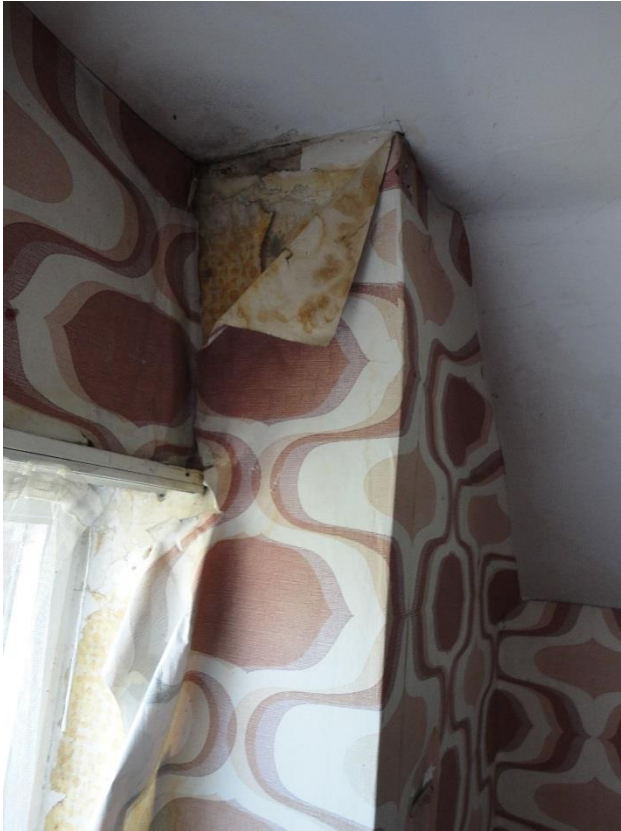
**Insijpelend vocht aan  
rookkanaal**

**15 strafpunten voor CO  
+ 3 strafpunten voor vocht  
ONGESCHIKT**

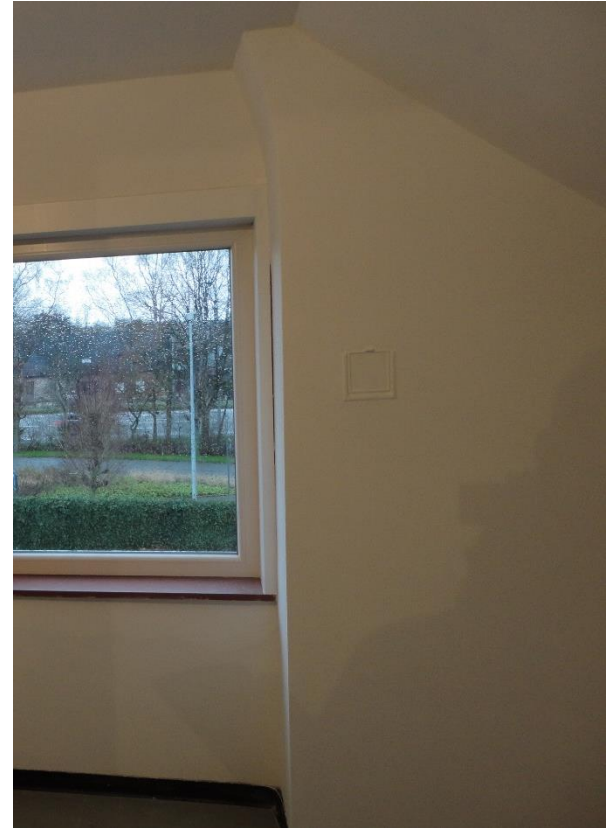
**Lek hersteld en herschilderd**

**0 strafpunten**

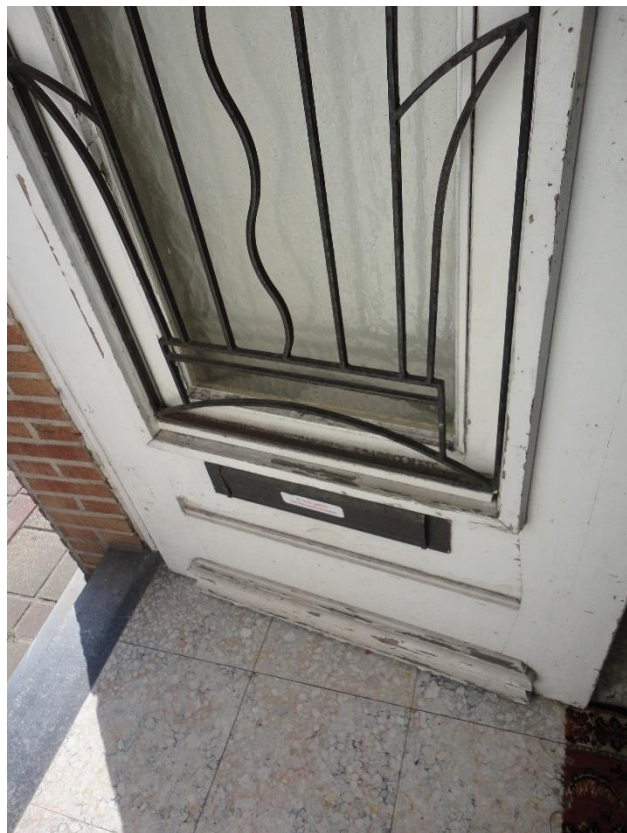
**Verweerde voordeur**

**3 strafpunten**

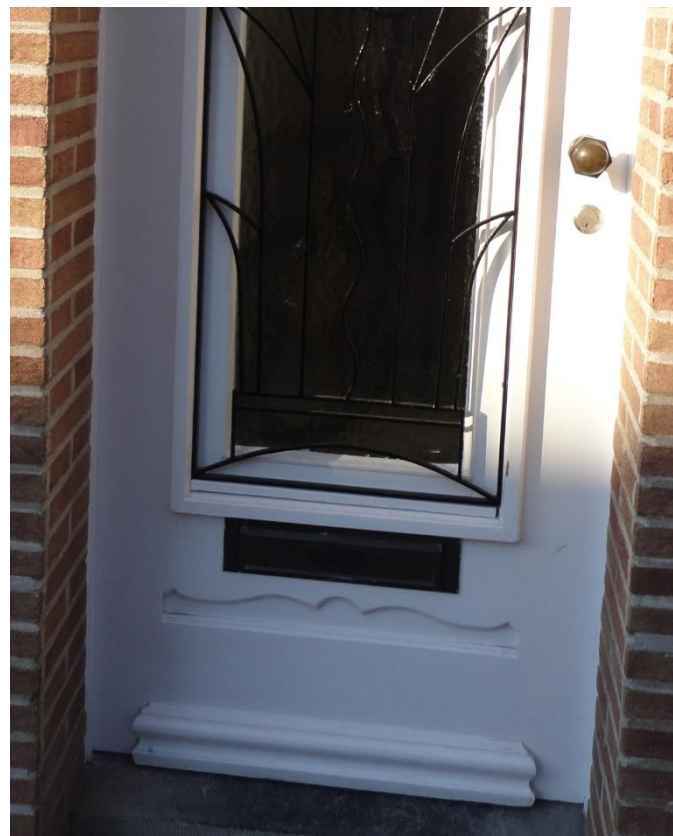
**Voordeur herschilderd**

**0 strafpunten**

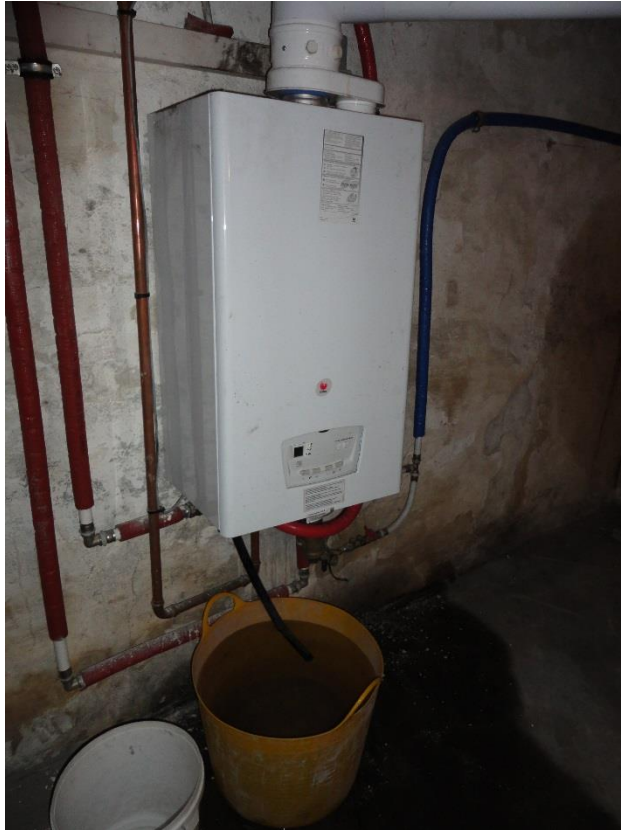
**Kelder onder water door  
gebrek aan afvoer voor boiler**

**3 strafpunten**

(indien toevoer gas, water of elektriciteit niet  
bereikbaar door hoeveelheid water + 15 voor  
gas ; + 15 voor elek. ; + 3 voor water  
=> ONGESCHIKT )

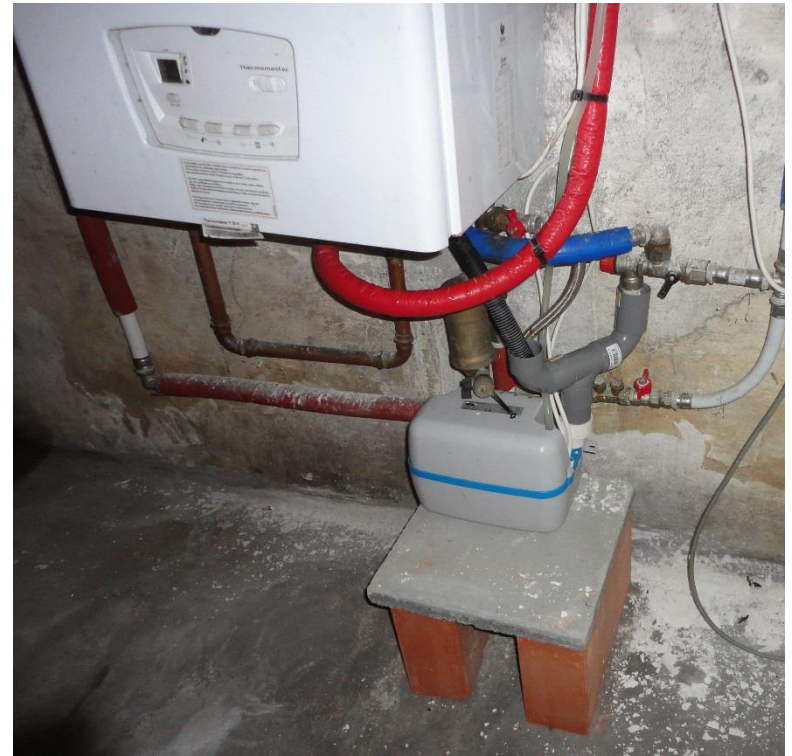
**Speciale pomp geplaatst voor  
het op pompen van de afvoer**

**0 strafpunten**

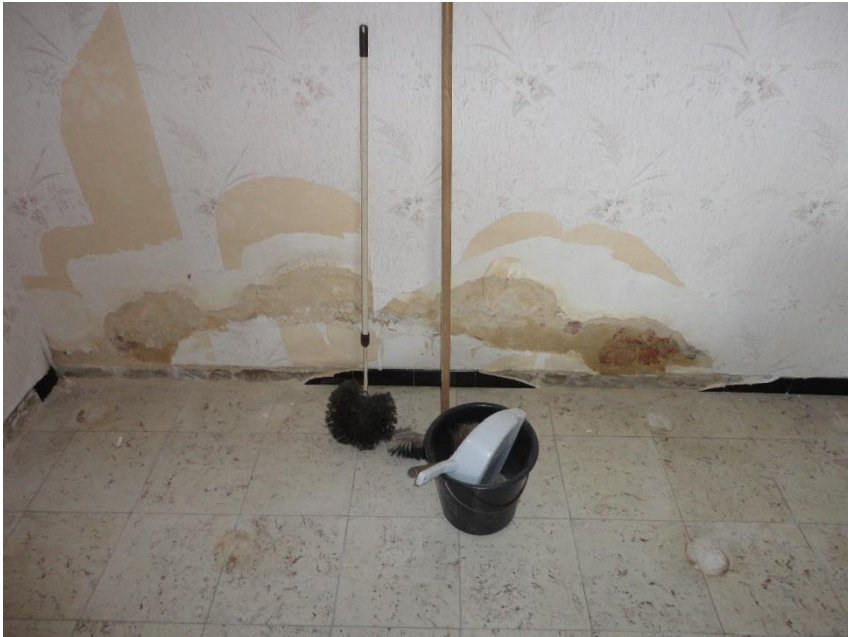
**Verweerde muren en plintjes  
kapot**

**3 strafpunten**

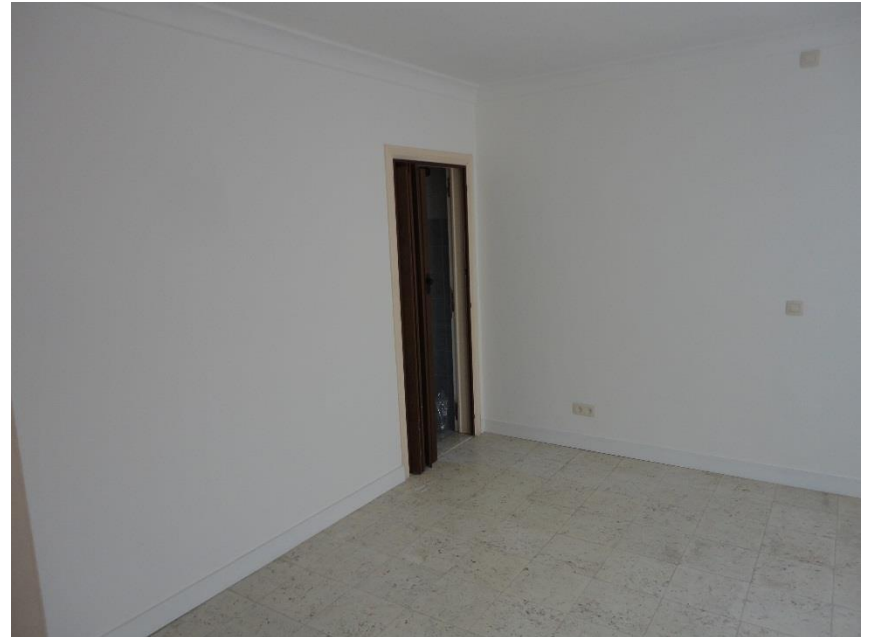
**Muren bepleisterd en  
afgewerkt met nieuwe plintjes**

**0 strafpunten**

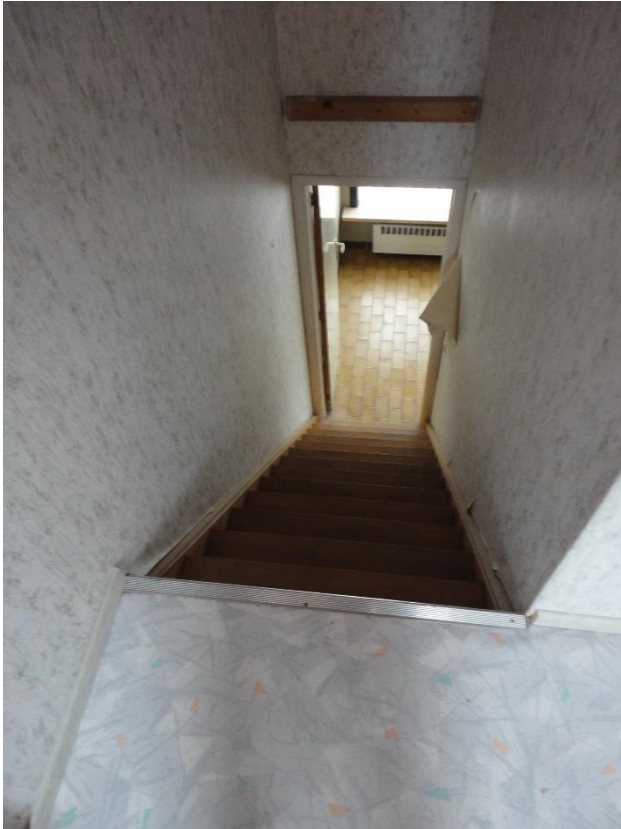
**Geen leuning aan de trap naar  
de zolderverdieping**

**3 strafpunten**

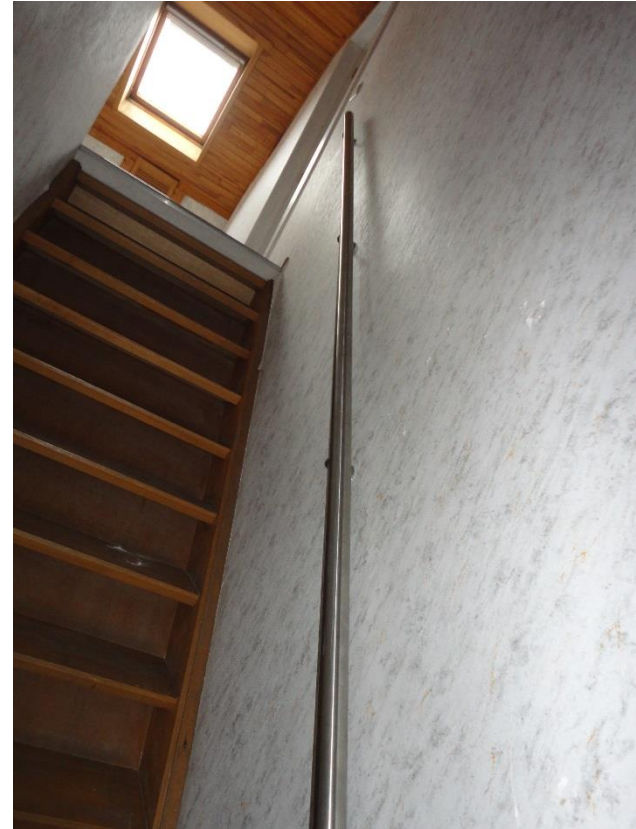
**Leuning geplaatst**

**0 strafpunten**

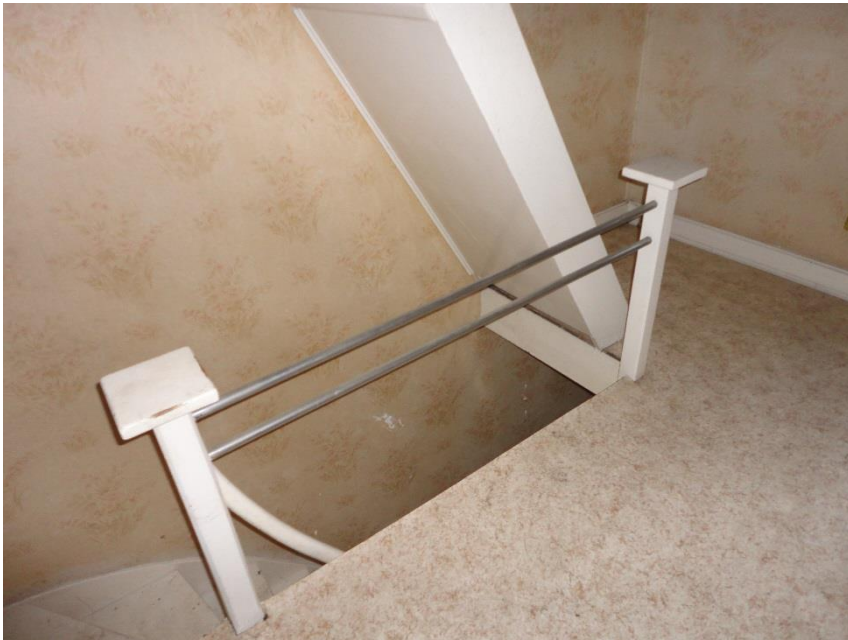
## Onveilige borstwering aan trapgat

**9 strafpunten**

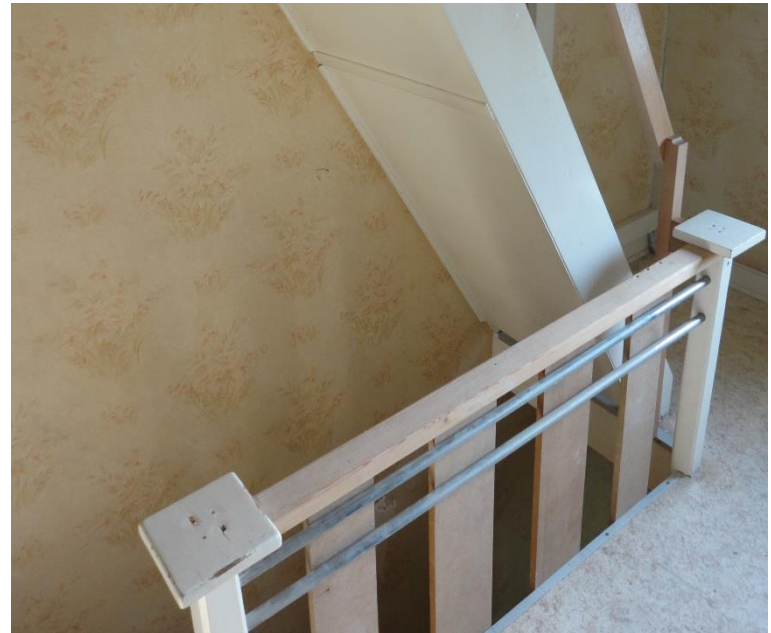
## Borstwering geplaatst met verticale stijlen (opklimmen onmogelijk voor kinderen)

**0 strafpunten**

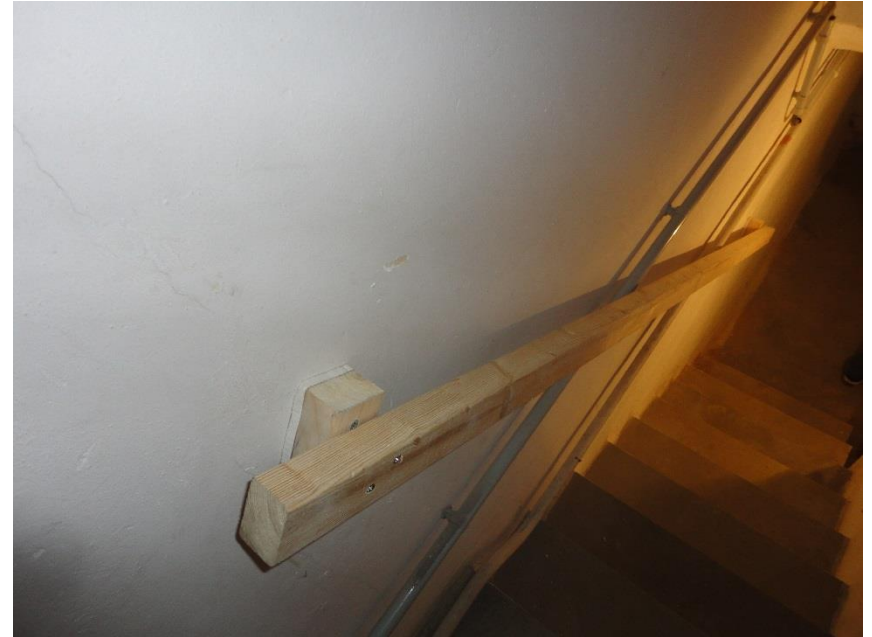
**Eenvoudige leuning geplaatst**

**0 strafpunten**

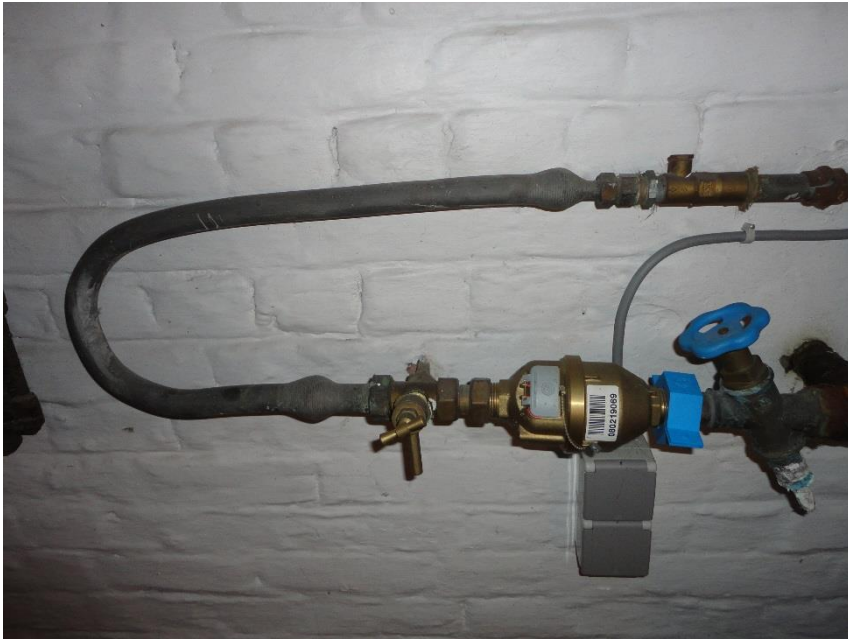
## Loden toevoerleiding voor het drinkwater

9 strafpunten

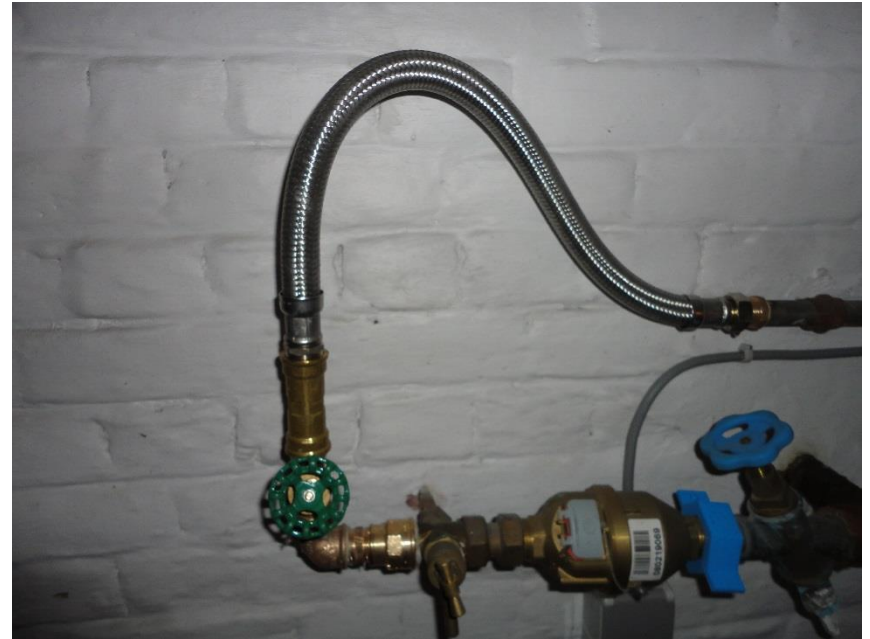
## Toevoerleiding vervangen

0 strafpunten

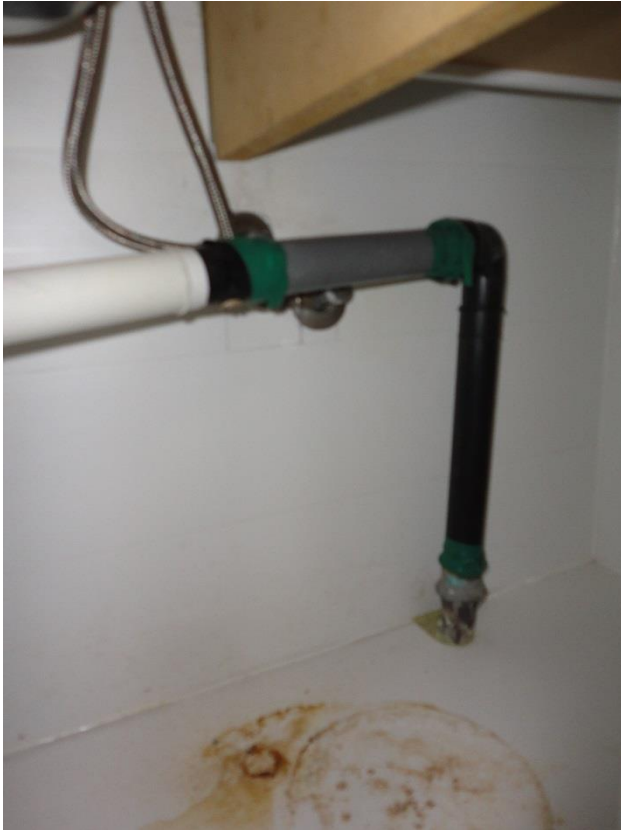
## Gebrekkige afvoer onder de gootsteen

**9 strafpunten**

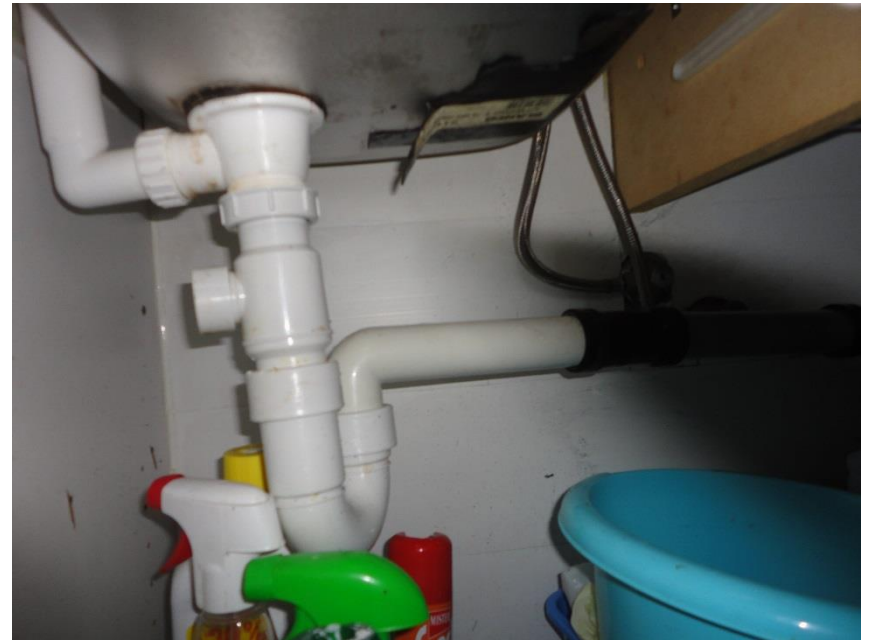
## Afvoerleidingen vervangen

**0 strafpunten**

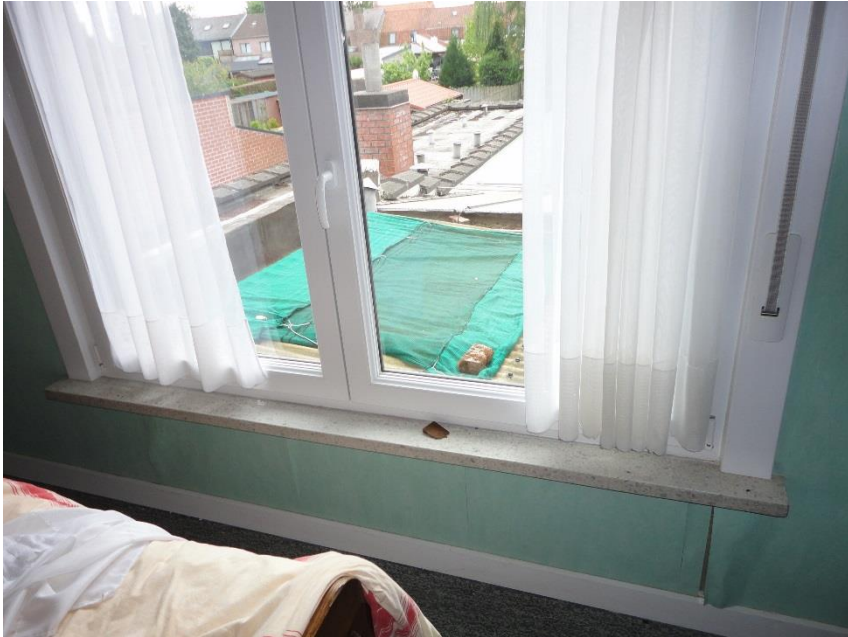
**Te laag opengaand raam op de  
eerste verdieping**

**9 strafpunten**

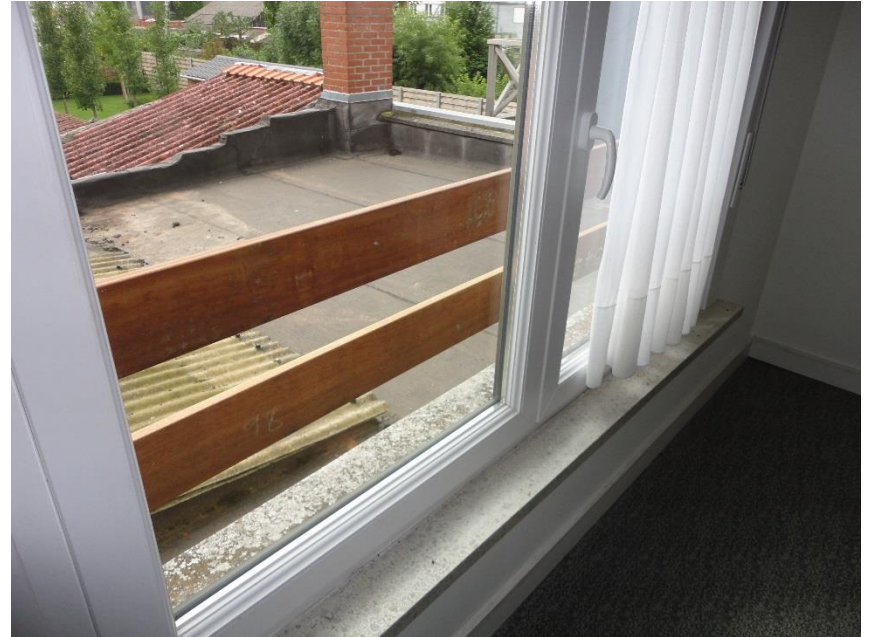
**Borstwering geplaatst voor  
het raam**

**0 strafpunten**

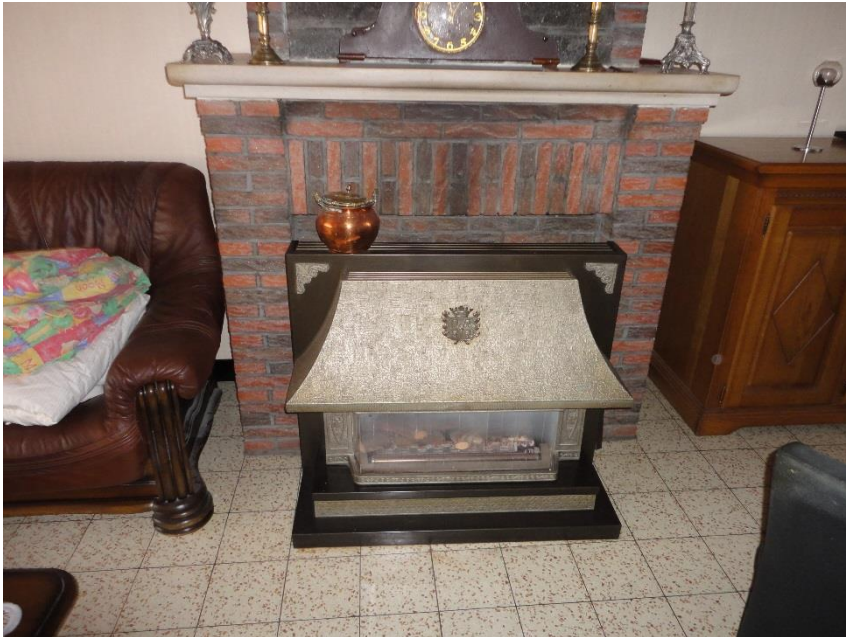
**CO-gevaar door het ontbreken  
van een toevoer voor  
verbrandingslucht voor de  
gaskachel**

**15 strafpunten  
ONGESCHIKT**

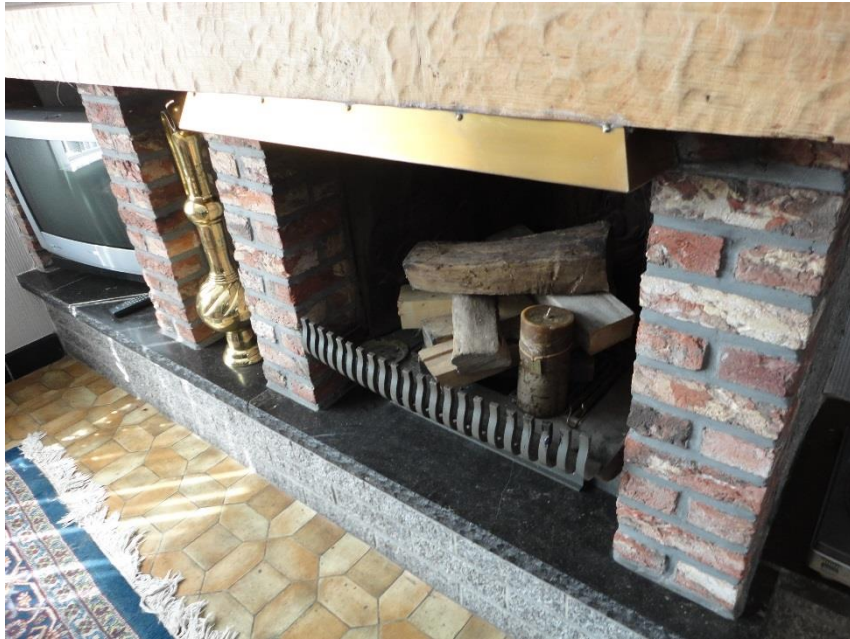
**CO-gevaar door het ontbreken  
van een toevoer voor  
verbrandingslucht voor de  
houtkachel**

**15 strafpunten  
ONGESCHIKT**

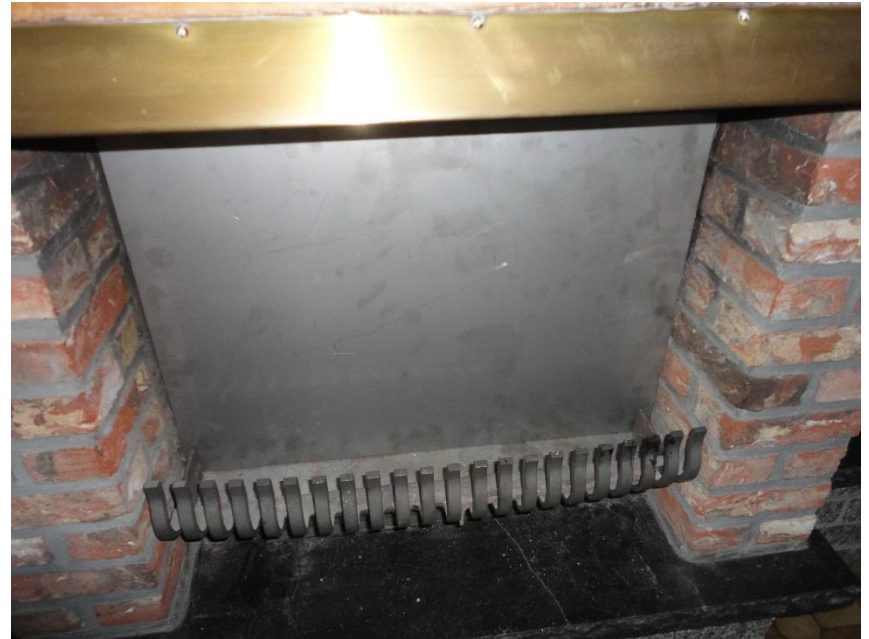
**De houtkachel onbruikbaar  
gemaakt (ruimte wel te  
verwarmen met centrale  
verwarming)**

**0 strafpunten**

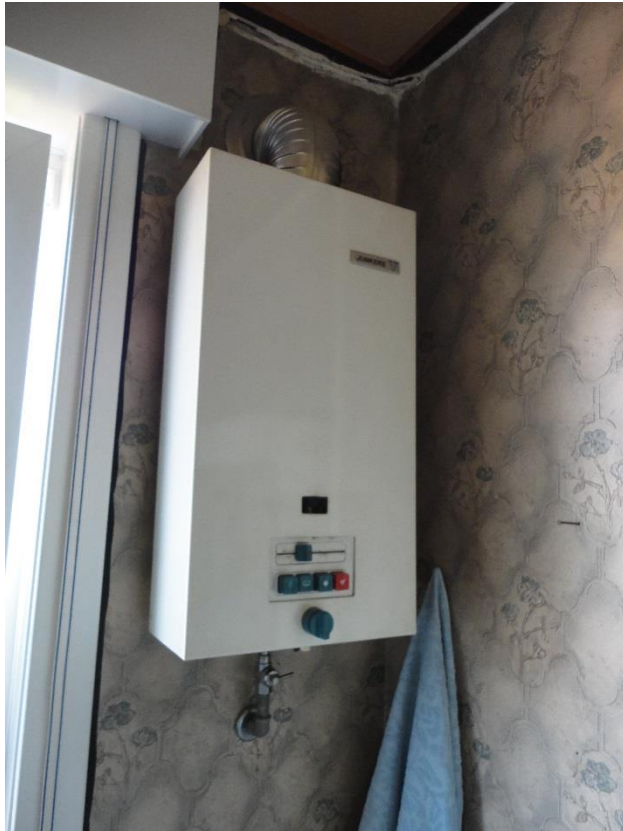
**Gasgeiser type B  
(open verbranding)**

**15 strafpunten  
ONGESCHIKT**

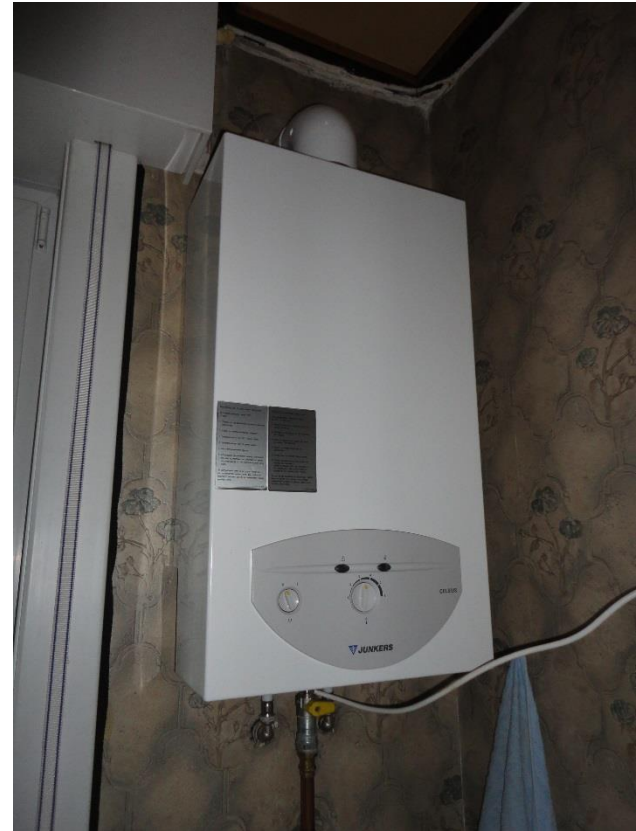
**Toestel vervangen door een  
nieuw toestel type C  
(gesloten verbranding)**

**0 strafpunten**
